ANÁLISE DA RESERVA DA BIBLIOTECA FUNDAÇÃO CASA DE RUI BARBOSA (RIO DE JANEIRO – BRASIL): As ações de Conservação Preventiva do Acervo Bibliográfico do Museu

Casa de Rui Barbosa

Tamar de Carvalho Rodrigues Lopes
Faculdade de Belas-Artes da Universidade Lisboa
lopes.tamar.89@gmail.com

Resumo: É apresentado um estudo prático sobre as questões e normas de Conservação Preventiva aplicadas a Acervos Bibliográficos, usando-se como caso de estudo o acervo existente na reserva da Biblioteca do prédio anexo da Fundação Casa de Rui Barbosa, do Rio de Janeiro - Brasil.

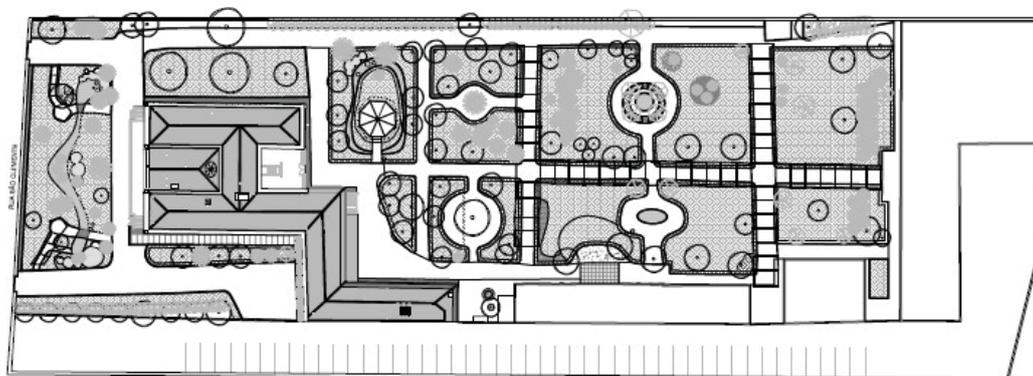
Figura 3 - Planta do Jardim da Fundação Casa Rui Barbosa. (Fundação Casa Rui Barbosa, s.d.)

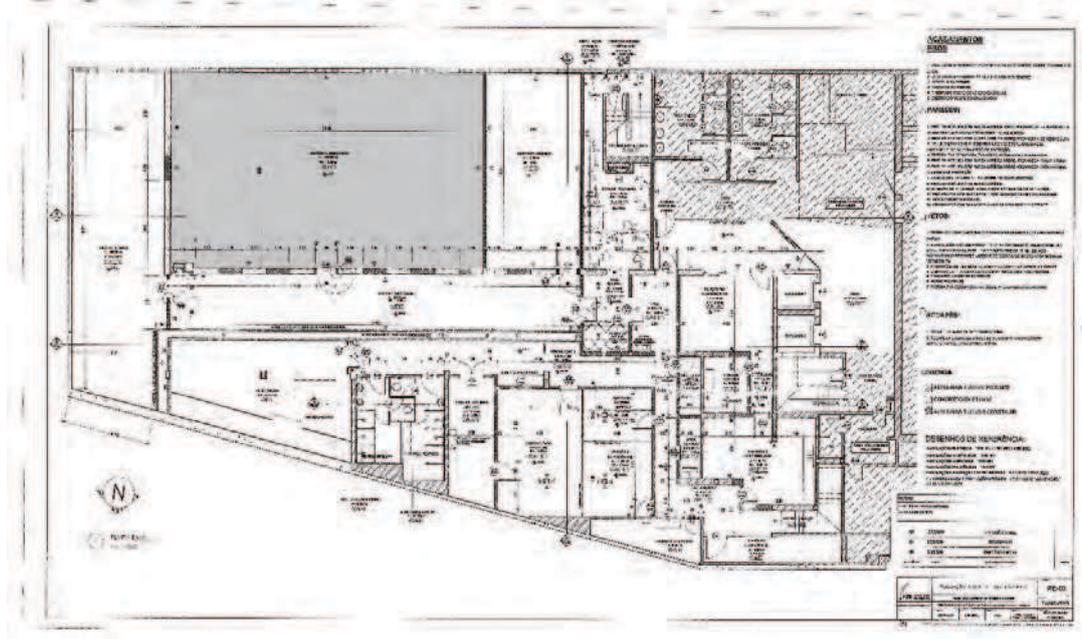
Figura 4 – Planta do subsolo em que se encontra a Reserva da Biblioteca (assinalado a amarelo) (Fundação Casa de Rui Barbosa, s.d.).

No presente trabalho, restringimos a nossa análise à reserva de acervos bibliográficos, localizada no subsolo do prédio anexo, numa sala com 146,80m². Este espaço está equipado com estantes rolantes e o seu piso é constituído por lajes nervuradas. A iluminação da sala é artificial e controlada.

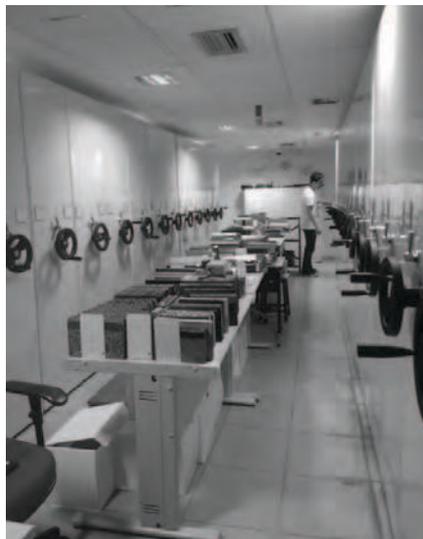
Figura 5 - Sala da reserva da Biblioteca.

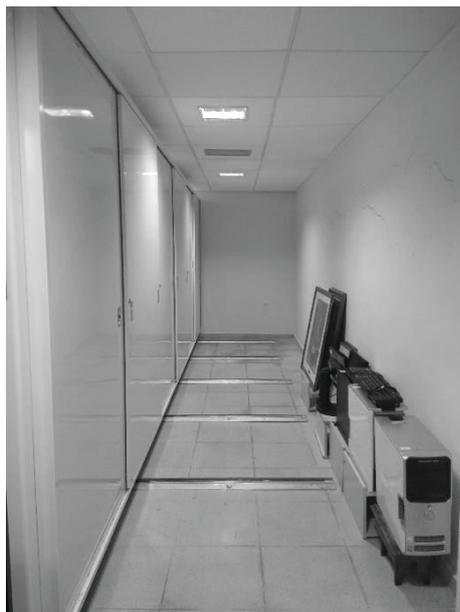
Figura 6 - Demonstração da ausência de janelas na sala da Reserva da Biblioteca.

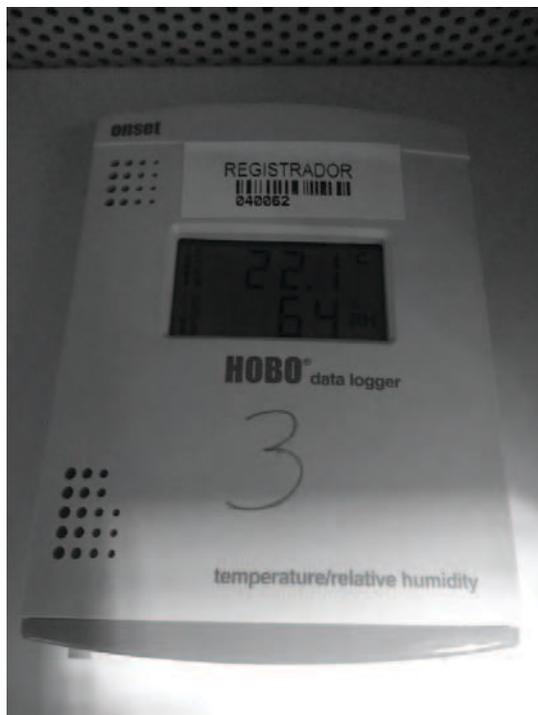
Figura 7 - *Datalogger* localizado na sala da Biblioteca, medindo a temperatura e a Humidade Relativa.

Tanto no museu e salas de exposição, como nas salas de reserva, é feita uma medição sistemática da temperatura e da humidade relativa com um *Datalogger*. De facto, há equipamentos destes espalhados por todo o museu, bem como pelas salas de exposição. Normalmente, esta medição é efetuada de 15 em 15 dias. Na sala de reserva da Biblioteca estudada o procedimento é o mesmo.

No período em que decorreu o nosso estágio, foram feitas estas medições quinzenais de temperatura e humidade relativa. Para isso foi utilizado um *datalogger*, sendo a informação tratada com o programa Hoboware.

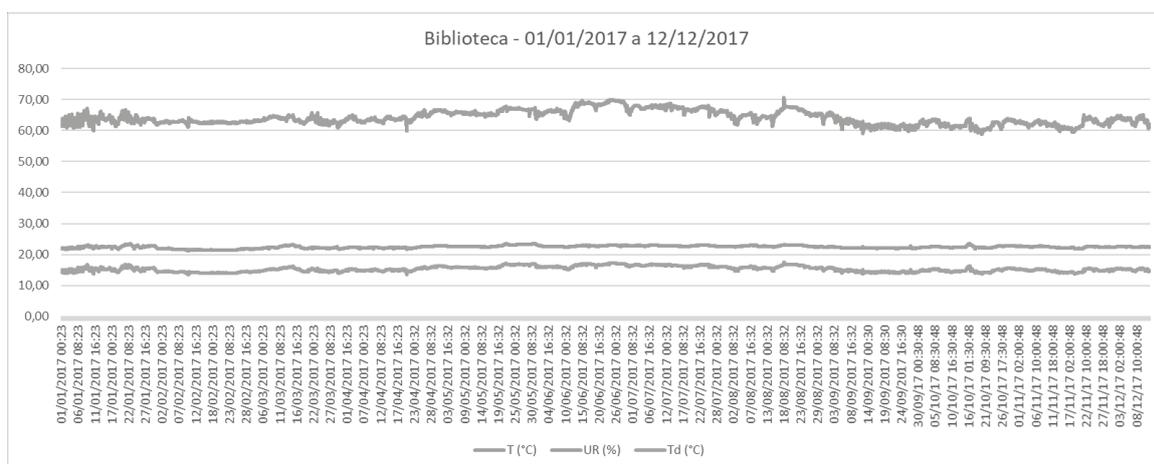
Figura 8 – Dados anuais de temperatura e humidade relativa do acervo da Biblioteca em 2017 (Fundação Casa de Rui Barbosa).

Da análise do gráfico percebemos que a temperatura não sofre grandes variações durante o ano, sendo seu maior pico 23°C e seu menor, 20°C, a humidade relativa, por sua vez, oscilou bastante ao longo do mesmo período, variando entre 59% e 70%. Curiosamente, as maiores oscilações ocorreram de abril a agosto, meses em que predomina o outono e ainda apanha uma parte do inverno na cidade do Rio de Janeiro.

Como se pode ver na figura acima, a medição destes parâmetros é realizada de um modo periódico pela própria Fundação.

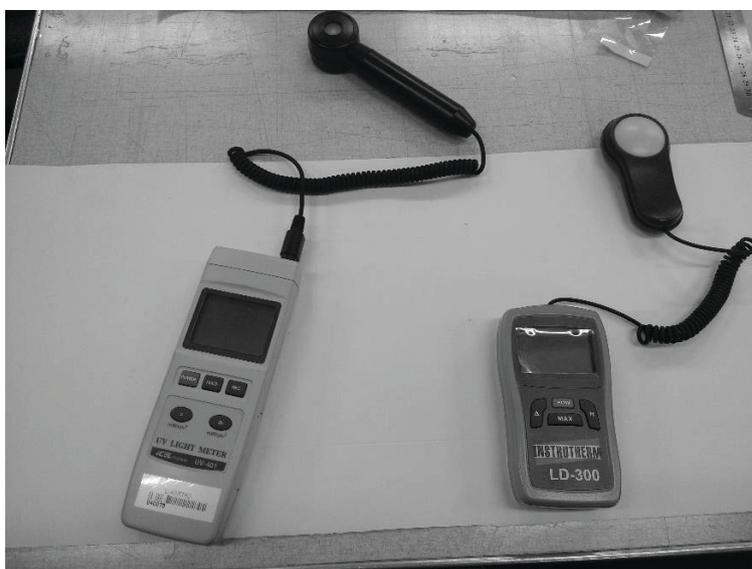
Figura 9 - À esquerda (branco), o aparelho medidor de luz UV; à direita (vermelho), o aparelho medidor de Lux.

No contexto do nosso estágio, foram realizadas estas medições com o recurso a dois tipos de aparelhos: o Instrutherm LD-300 para medição de Lux e o UV-Light Meter UV-401 para medição de radiação ultravioleta.

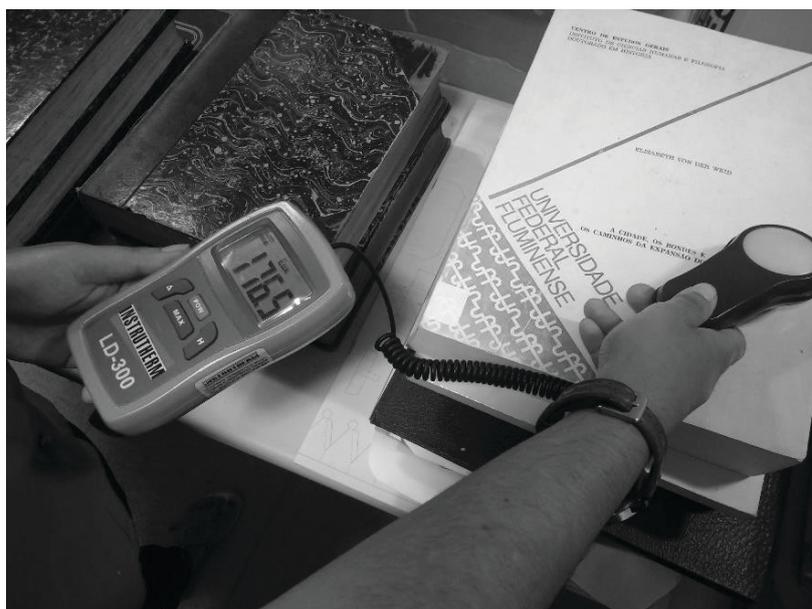
Figura 10 - Medição de Lux no acervo.

Como se pode perceber na figura 10, há uma parte do acervo que não se encontra acondicionada nas gavetas. Além de estes exemplares acabarem por estar mais expostos a danos associados a forças físicas, também têm um contato mais direto com a luz. Isso faz com que haja uma maior incidência de lux sobre o acervo exposto, acelerando a sua degradação material.

Nas proximidades das estantes foi registado um valor inferior de lux, estando estas mais afastadas das lâmpadas que se encontram no centro da sala, o que acaba por resguardar o acervo que nelas se encontra.

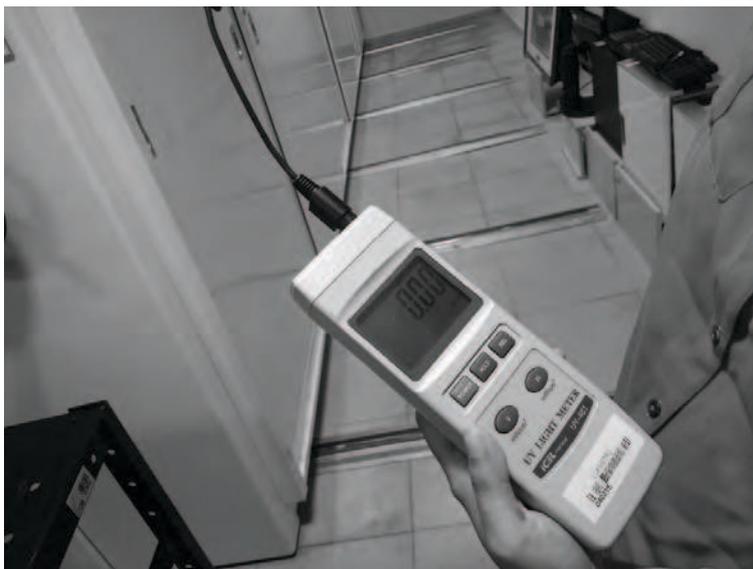
Figura 11 - Medição de radiação ultravioleta.

A figura 11 mostra que a medição da radiação ultravioleta foi igual a 0, porque não há entradas de luz exteriores e a iluminação artificial é feita com lâmpadas que não emitem este tipo de radiação.

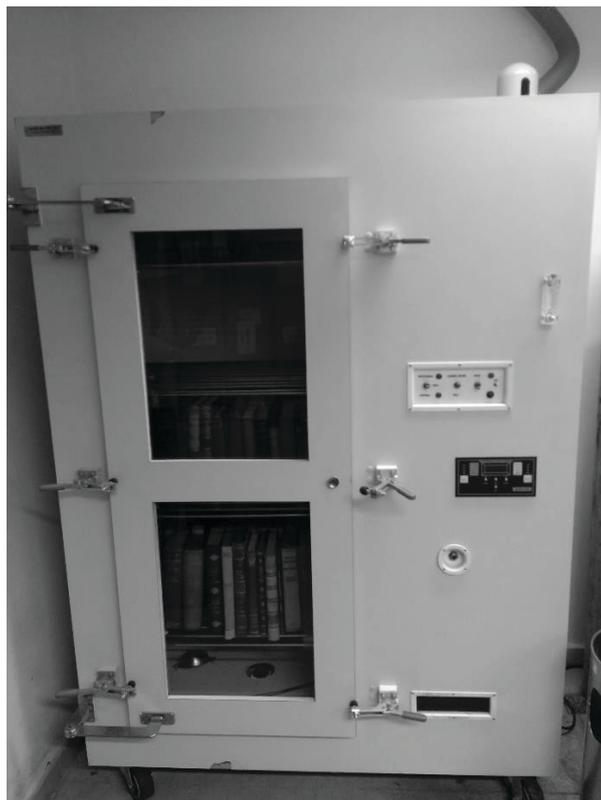
Figura 12 - Câmara de desinfestação.

Como medida preventiva, o SEP solicitou à Biblioteca que os livros fossem tratados na câmara de fumigação, localizada na área de quarentena do subsolo do edifício-sede. O tratamento teve a duração de 23 dias com introdução com pressão constante de nitrogénio, que passa pela câmara eliminando o oxigênio presente, matando os possíveis insetos por asfixia e expurgando o ar para fora do edifício. Esse trabalho, monitorizado pela equipa do SEP, tem o apoio da Dinaman, uma empresa contratada para manutenção da câmara.
